## Renault Kangoo 1.5 dCi K9K 702

### Primeros síntomas de la avería

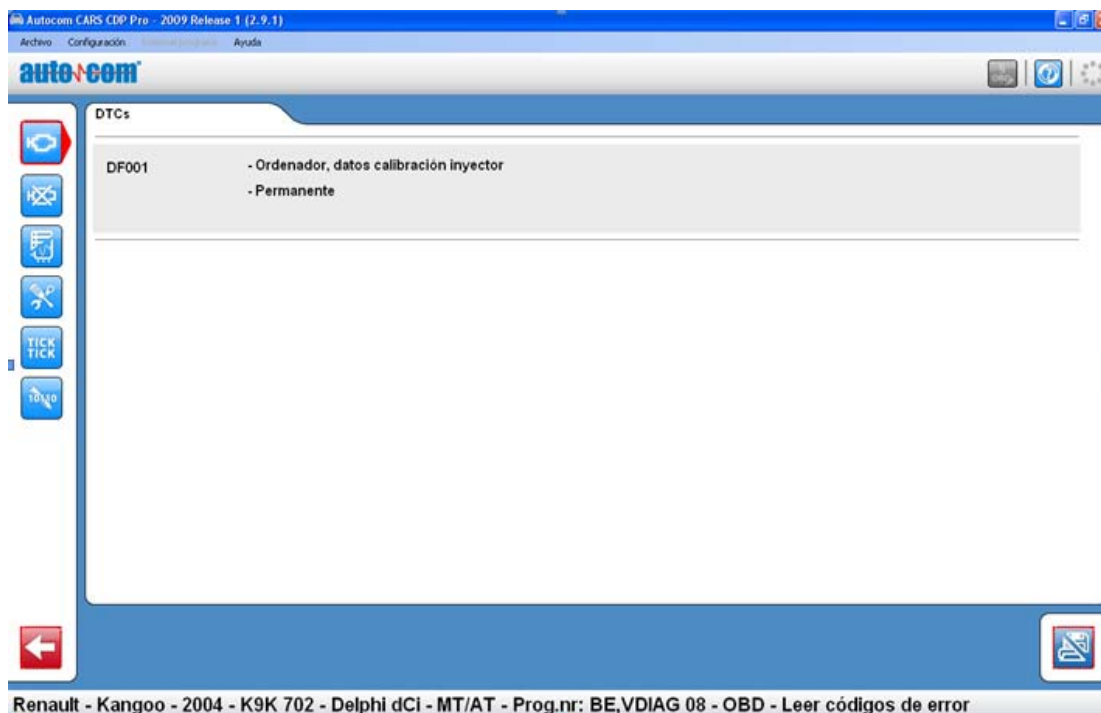
Leemos los códigos de avería, y obtenemos el código DF001. Este código nos indica un problema en la calibración de los inyectores.

Además, también nos informa de que se trata de un fallo permanente. No se puede borrar la avería.

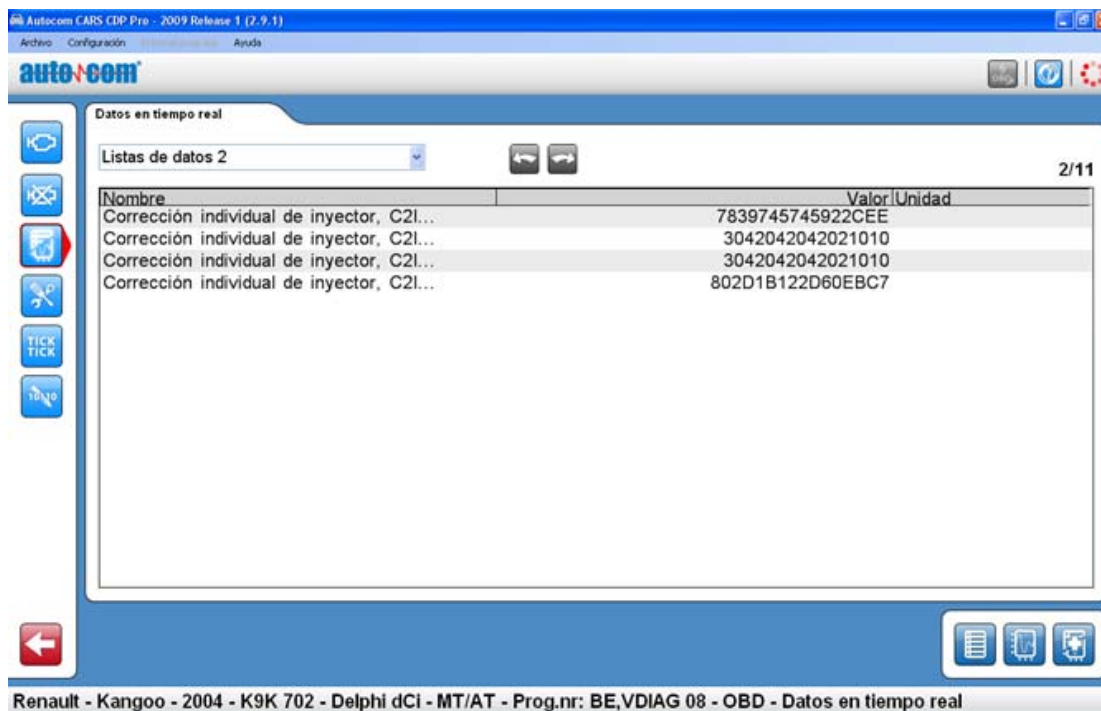
Tal y como se muestra en esta imagen, no se ha podido realizar la codificación de los inyectores 2 y 3, puesto que el código introducido es incorrecto.
