## Renault Kangoo 1.5 dCi K9K 702

### Primeros síntomas de la avería

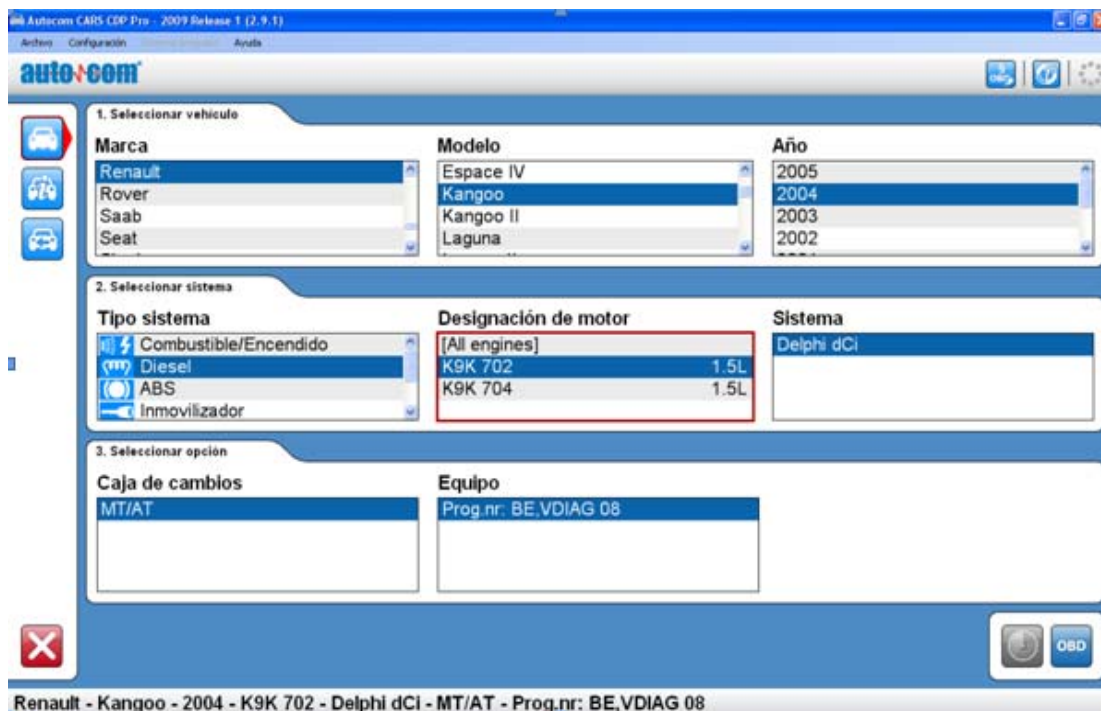
Tras comprobar estas anomalías de funcionamiento, se conecta el equipo de diagnóstico CDP de Autocom: seleccionamos el modelo, año y tipo de motor (Renault Kangoo del año 2004 con motor K9K 702).
